認定 NPO 法人 みんなでお城をつくる会

立ち枯らしの試験伐採に手応え 2019年8月25日

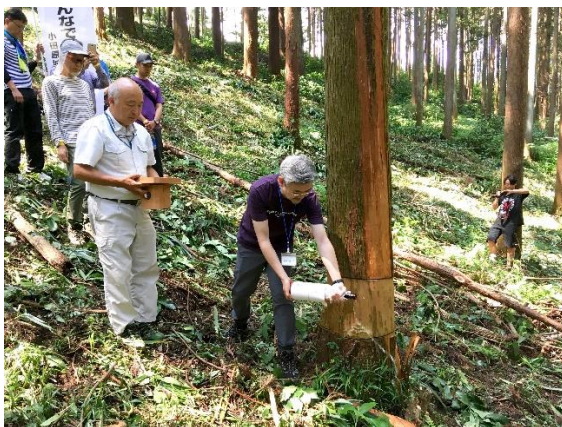
NPO みんなでお城をつくる会では、小田原城天守を木造で復原するための木材を天守の森の樹齢200～300年の大径木と定めています。近い将来、最もいい条件で伐採搬出する為に、実証試験に取り組んでいます。この度、辻村山林の樹齢69年のスギを用いて立ち枯らし試験伐採を行い、良好な状態が確認できました。

今回の立ち枯らしの方法は、最初に根元に 2cm 程度の切り込みを全周に入れ、そこから 30 cm 上に同じように切り込みを入れ、その途中の皮を剥ぎました。その作業を 2018 年 12 月 2 日に行い、2019 年 8 月 25 日に伐倒しました。芯の部分はまだ湿った感じがありましたが辺材はととてもよく乾いていました。伐採してから 4~5 月以降まで皮を剥かず放置しておくとも必ず虫害にあい、大きな穴を開けるか、表面に網の目上の食害がありますが、芯部へ向かって穴を空ける虫がつかず、表面のわずかな食害が見受けられる状況でした。今後しばらく乾燥の進み具合や割れの走り方などを経過観察した後、用材として活用する予定です。

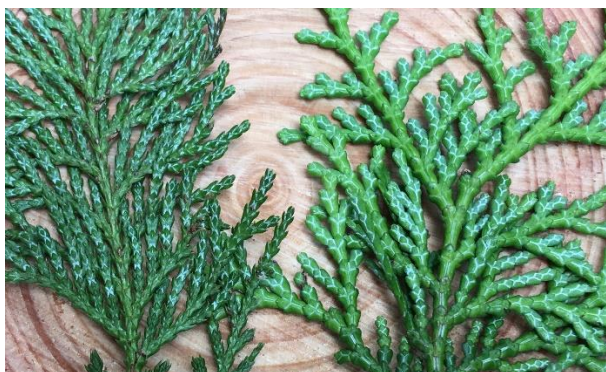
知っていますか？ X と Y

とても外観上よく似ているヒノキとサワラ。その葉に見分けたのヒントがあります。葉の裏側に白い気孔帯があり、サワラは X、ヒノキは Y に見えます
