認定 NPO 法人 みんなでお城をつくる会

お城の石垣の修復技術について (最終回) (株)大崎総合研究所 山内裕之 氏

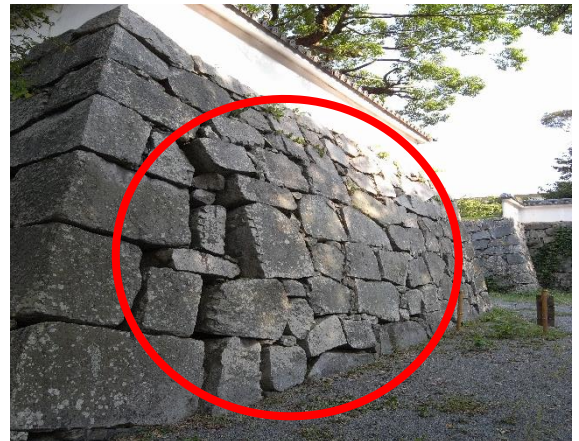
地震で大きく変形した石垣
(現在は解体修復されています。)

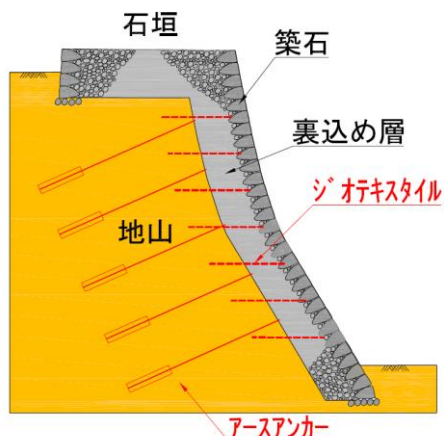
地山、裏込め層の補強イメージ
(アースアンカー、ジオテキスタイル)

在来工法を基本に石垣の弱点を改善し修復検討を行った結果、どうしても石垣の安全性が確保できない場合は、有識者の意見を踏まえ現代工法の採用を慎重に検討します。この場合は、在来工法である【空積み】という石垣の基本構造を継承し、現代工法を選定する必要があります。

現代工法採用の事例としては、石垣背面の地山にアースアンカーを打設する方法、あるいは石垣の裏込め層にジオテキスタイルと言われる網状の補強材を入れる方法があります。いずれも石垣に作用する土の圧力を軽減する方法で、石垣が【空積み】であることを考慮した工法となります。

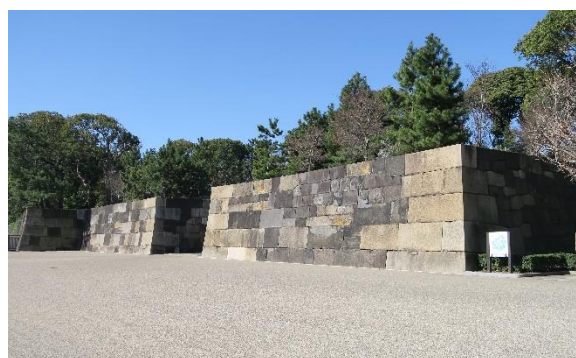
修復された石垣
