お城の石垣の特徴と崩壊について (株)大崎総合研究所 山内裕之氏 講話より

お城通信前号では、「お城と石垣」として城郭石垣の変遷、技法（積み方）について記載いたしました。今号では「お城の石垣の特徴と崩壊」についてお話ししたいと思います。

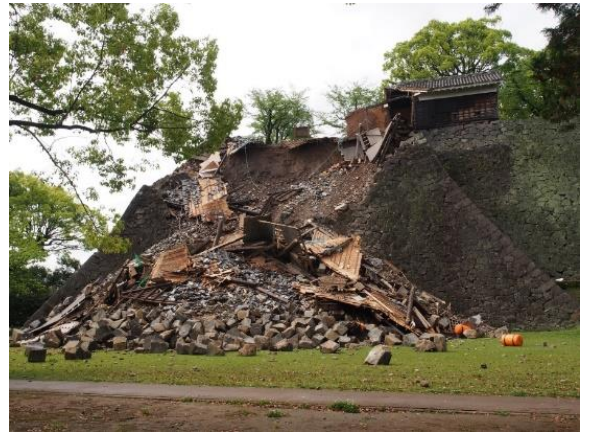
地震による石垣の崩壊

次に石垣の崩壊についてお話しします。その要因として地震があります。熊本地震で熊本城の石垣が崩れ、大きな被害があったことは記憶している方も多いと思います。空積み石垣は石材間がフリーであるため各々の石材が動くことで地震発生時のエネルギーを吸収する耐震構造物でもあります。しかし石材が動くことで石垣に「はらみ」状の変形が発生し安定性が損なわれた時点で石垣の崩壊が発生します。一方、石垣が普請され400年以上経過し巨大地震を経験した後も頑強な状態を維持している石垣が多くあることも事実であり石垣に耐震性能があることを歴史が証明しています。

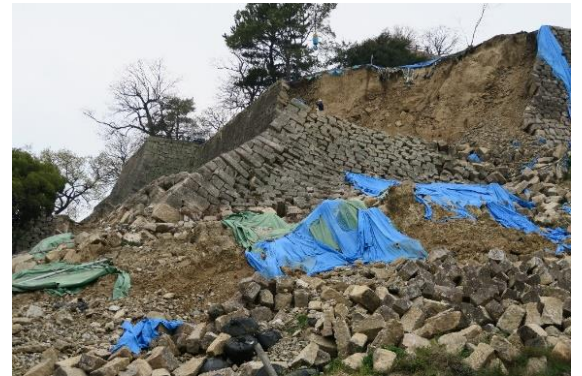
豪雨による石垣の崩壊

次に雨の影響についてお話しします。空積み石垣は水圧が作用しないという優れた機能があることをお話ししましたが、その機能は石材の背面にある小さな石で構成された「裏込め」（前頁の断面図参照）が重要です。裏込めには隙間があり高い排水機能を持ちますが、石垣上の建物の撤去や時間の経過とともに、その隙間に土砂が混入することで排水機能が低下し水が溜まり、石垣に水圧が作用する現象が起こる場合があります。結果、地震の場合と同様に石垣に「はらみ」状の変形が発生し豪雨等で安定性が損なわれた時点で石垣の崩壊が発生します。

小田原城には、本丸南面に関東大震災により崩壊した石垣が見られます。通常、崩壊した石垣は積直し、あるいは石材が転用されて無くなっていることが多いのですが、ここでは崩壊したままの姿が遺されています。崩壊要因は地震と豪雨との違いはありますが、右上の写真を見ると同じような地すべり形状で崩壊しているのが分かります。

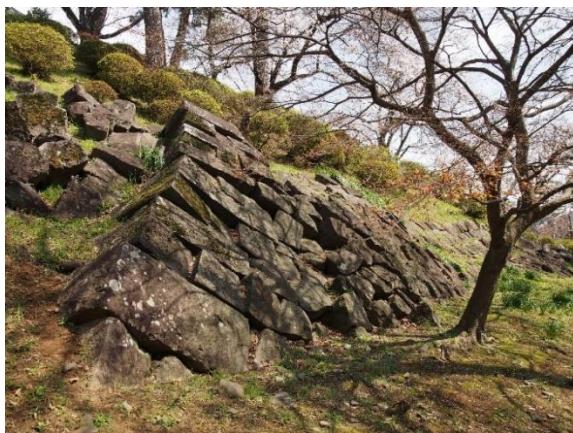
小田原城本丸南面石垣の崩壊遺構

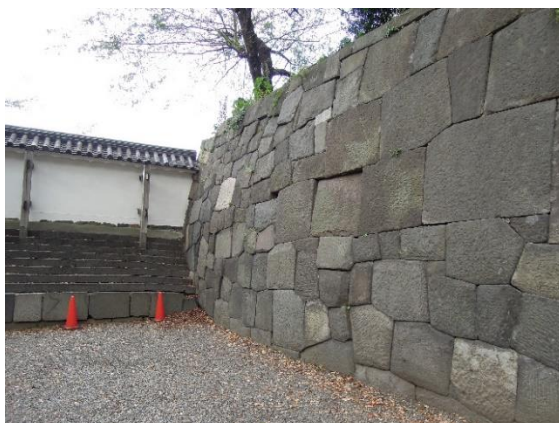
変形した石垣（現在は解体修復されています）

石垣は崩壊する前のシグナルとして「はらみ」状の変形が発生します。従って、その前兆をとらえ崩壊前に解体・積直しを行い、石垣を元の形状に修復する必要があります。建物のメンテナンスと同様に個々の石垣の弱点を改善しメンテナンスすることで、長期に渡り石垣の美しさと機能を維持することができます。また、修復に際しては、石垣の「文化財としての価値」を維持するために、石垣の状況を調査・記録し十分な検討を行うことも重要です。
