2024年 9月

認定 NPO 法人 みんなでお城をつくる会

## 金沢城の石垣崩落と小田原城の一部がけ崩れ 岩越松男

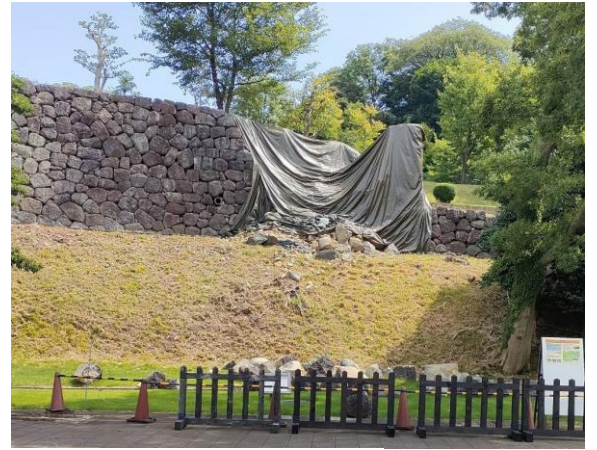
金沢城玉泉院丸口付近石垣崩落箇所

金沢城玉泉院丸口の階段を上ったあたりの石垣の崩落現場を見ましたが、樹が生えていたので人によってはその木が原因と思う方もいるでしょうが、それよりもその下の駐車場が目詰まりの原因を作り水脈の詰まりを起こしたことによる崩落と私は見ました。樹木もそれが原因で根が痛めつけられ崩落を誘発したのだと思います。これについては丸亀城の石垣の崩落について清水建設の石垣専門の研究者が指摘していたのは、目詰まりが原因で水をはき切れずに水を含んだ土圧が原因ということを行っています。松山城の土石流（報道ではがけ崩れと言っている）も土中環境について述べている高田宏臣氏は下流部の都市開発による目詰まりが原因と指摘しています。私は8月の後半に能登へ1週間、矢野氏と各地域の崩落箇所を見てきてそのことを実感しました。

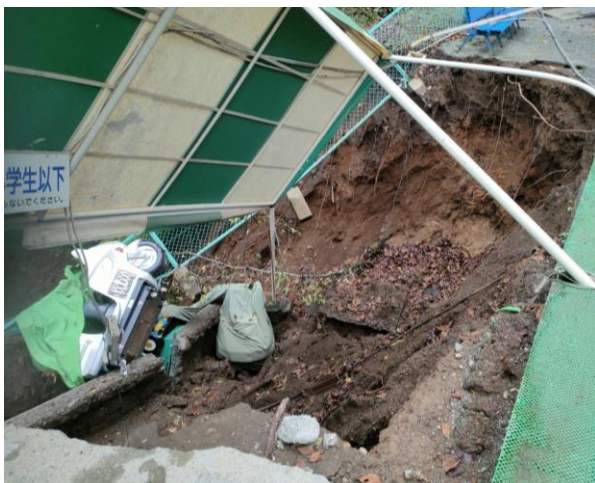
小田原城崩落箇所  
こども電車の前 遊具と券売機崩落

今回の豪雨による小田原城の被害を見て金沢の石垣のことをフィードバックしてみると共通した問題があると感じています。科学的エビデンスは取れていませんが、矢野氏が空気と水脈の視点から理化学的、人文的視点を融合した学会をつくることになったのでそのエビデンスはいずれ証明されると期待しています。要は小田原城天守を木造にすることは単に歴史的建造物の復元だけでなく、その周辺のその時代の土木技術全般も見直してお城が環境を配慮して建てられたことを、今日的に言えば循環する機能の要として天守とその周辺の普請も含めてそうした機能が備わっていて、そこから学ぶことは未来の私たちの社会の在り方を示唆しているのだと思いました。唐突に天守木造のことから飛躍した話になってしまいましたが、私自身
